Musikhuset ALFA

Jyllandsgade 54, 9600 Aars

Undersøgelse af tagdækning

Dato: 22. oktober 2018

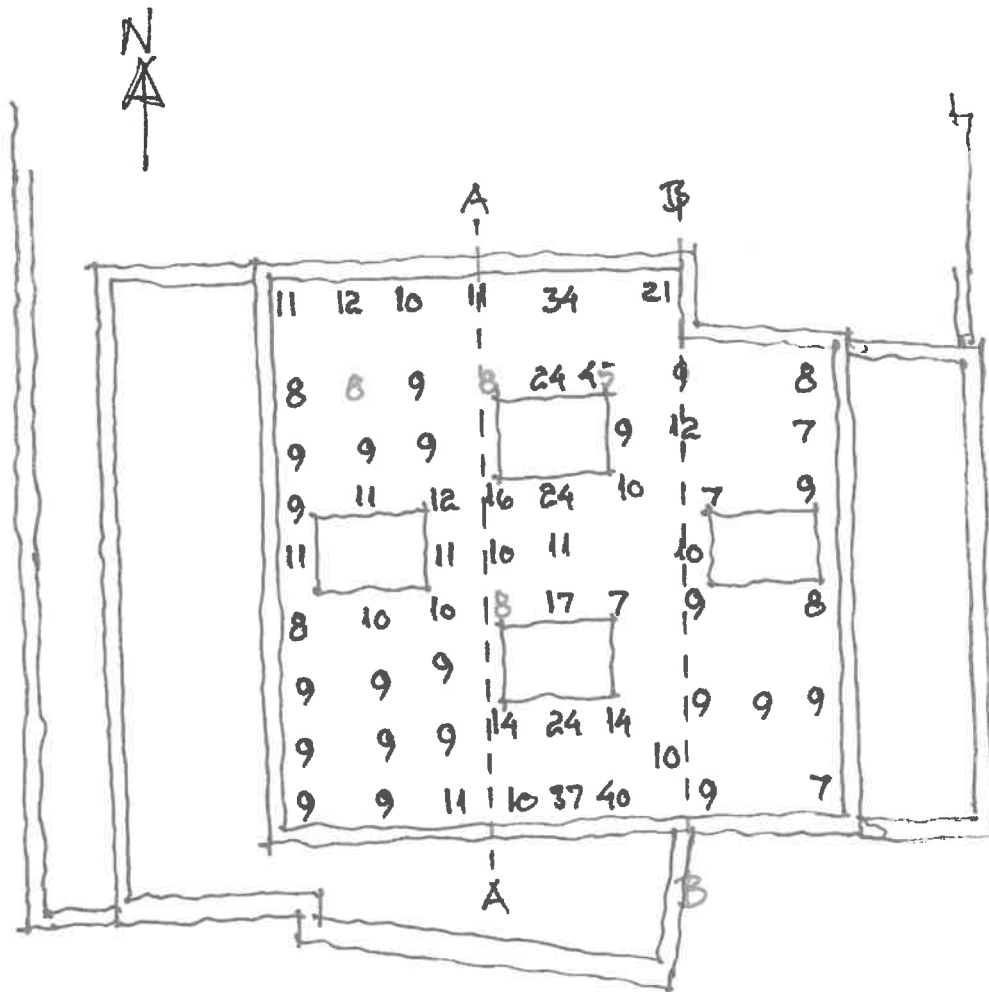
Figur 2 Troxlermåling Renoveringsområde mellem AA og BB

Der er foretaget Troxlermåling på tagfladen. Tælleletal fremgår af nedenstående figur 2.

Ved Toxlermåling er der indikation om opfugtning i en nord/syd-gående bræmme midt på det øverste tagplan. Området omfatter de 2 brandlemme hhv. mod syd og mod nord. Det opfugtede område er på figur 2 angivet som området mellem linie AA og linie BB.

Det vurderes at opfugtningen skyldes utætheder ved inddækning ved brandlemme, og evt. tidligere utætheder i tagdækning – inden den sidst foretagne renovering, hvor der har været ændret på faldopbygningen.

Det anbefales at området mellem linie AA og BB på figur 2 afrømmes for pap, isolering gipsplader og dampspærre.

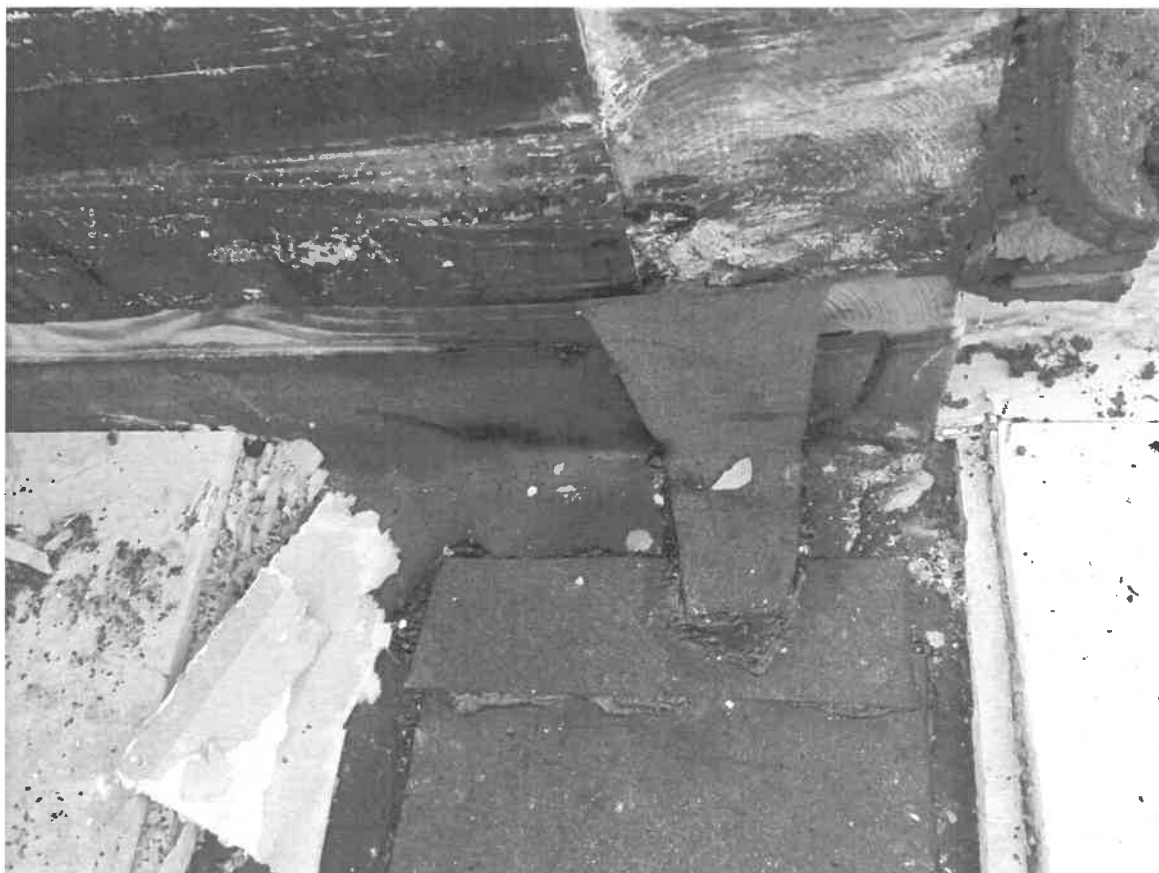
Figur 3 Opskæring ved brandlem

Forud for besigtigelsen er der foretaget åbning ved én af de fire brandlemme i taget.

Karme til brandlemme står på stålprofil, og papmembran som dampspærre er ført op ad karmen.

Det vurderes at der forekommer utætheder ved inddækning.

Der kan visuelt konstateres skimmelsvamp i forbindelse med gipspladerne under isole-
ringslaget.

Underpap og overpap føres op ad karmen, og tilsluttes metalprofil og ny udfyldningsplade under luge-anslaget, således at den samlede inddækning bliver tæt og vandafvisende.
